Vedligeholdelsesplan EF Aldersrogade 37-39

Juni 2024

Udført af
Tim Sommer

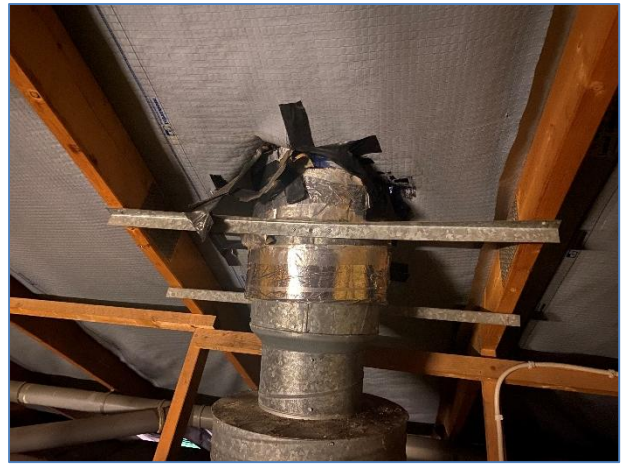
Foto 4: Gennemføring i undertag

Der er flere steder hvor det bløde undertag har været udsat for UV-påvirkning og deraf er nedbrudt. Ved slagregn og fygese er der risiko for indtrængen på loftet.

Det anbefales at foretage tagkontrol hvert år ved entreprenørfirma, med kontrol på indvendig side af tagfladen, for defekte inddækninger og lokalisering af nedbrudt undertag mv. registrerede utætheder bør omgående afhjælpes. Derudover kan der forekomme enkeltudgifter eksempelvis i forbindelse med vandskader, disse er ikke medregnet i budgettal.

Det anbefales at foreningen henlægger midler til en komplet udskiftning af taget inden for en 7-8-årig periode og der etableres fast undertag med tagpap, der matcher tagbelægningens levetid.

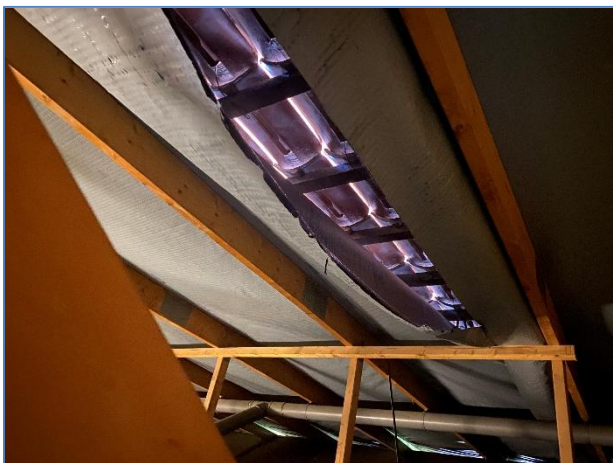
Foto 5: Tag – indvendigt

Bygningen har sadeltag, underliggende konstruktion (spær og lægter mv.) er udført i træ. Undertaget er udført som blødt undertag. Tagkonstruktionen fremstår tør og i velvedligeholdt stand.

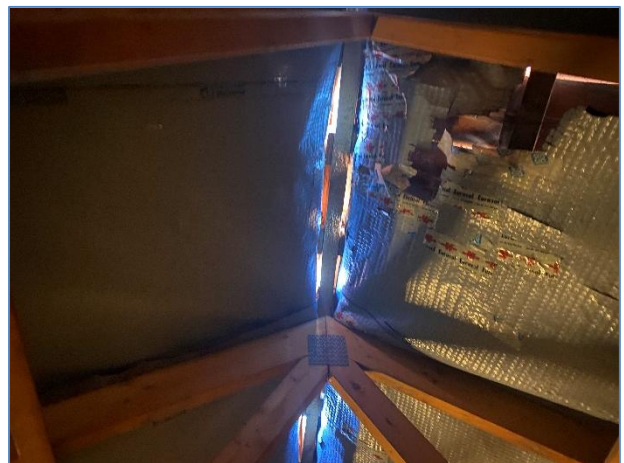
Foto 6: Undertag

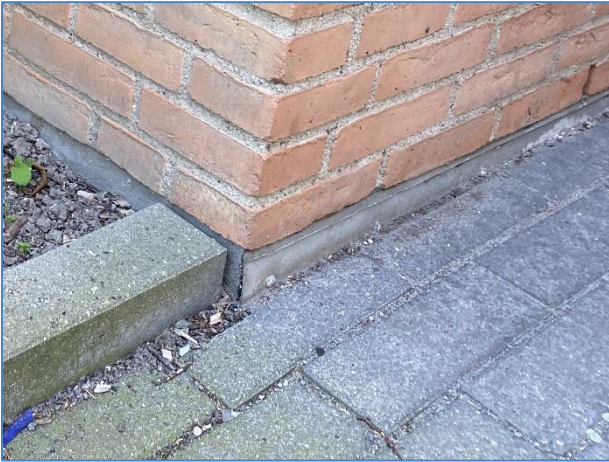
Foto 1: Sokkel mod gade

Der er enkelte steder tegn på frostskeer ved soklen. Disse bør udbedres inden de udvikler sig yderligere. Dette gøres over foreningens driftsbudget.

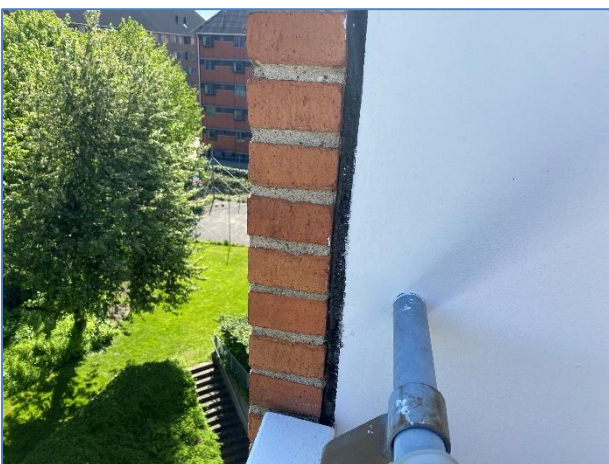
Foto 5: Ekspanderende fugebånd ved altan

Der er i fugerne mellem facadeelementer brugt ekspanderende fugebånd. Dette fugebånd er flere steder ved at have nået endt levetid og bør skiftes for at sikre tætheden i konstruktionerne. Grundet geografisk placering, er der varierende nedbrydning af fugebåndene i ejendommen.

Der bør foretages en komplet registrering af eksisterende forhold, for at fastlægge behovet for hele ejendommen samt planlægge et udskiftningsforløb.
Der er i renoveringsbudgettet afsat beløb til gennemgang og registrering af fugebånd i ejendommen.

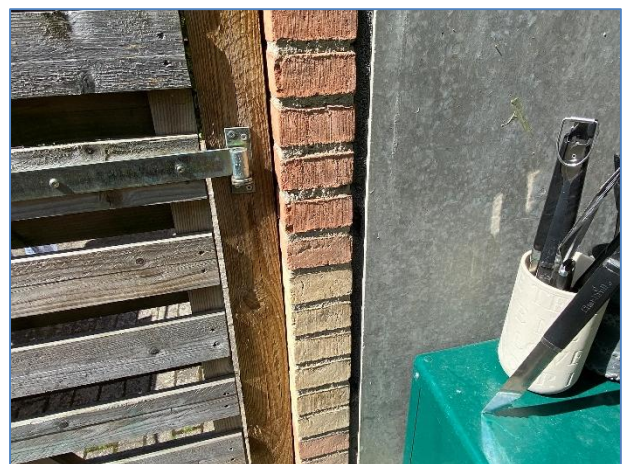
Foto 6: Ekspanderende fugebånd ved terrasse

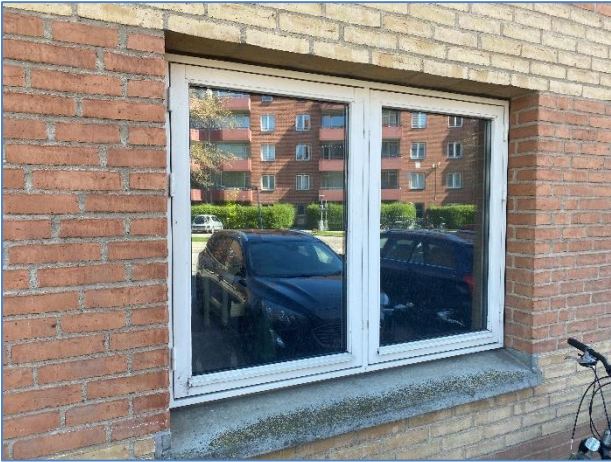
Foto 1: Vindue til bolig

Vinduer og franske altandøre er fra opførslen af byggeriet og er 30+ år. Vinduerne har flere steder begyndende nedbrydninger og der oplyses at der er træk og kuldenedfald i flere boliger.

Der er varierende grad af nedbrydninger i vinduer og altandøre afhængigt af geografisk orientering.

Det foreslås at udskifte vinduer og altandøre i lejligheder og opgange mod gård og gade til nye kombi træ/alu termovinduer.

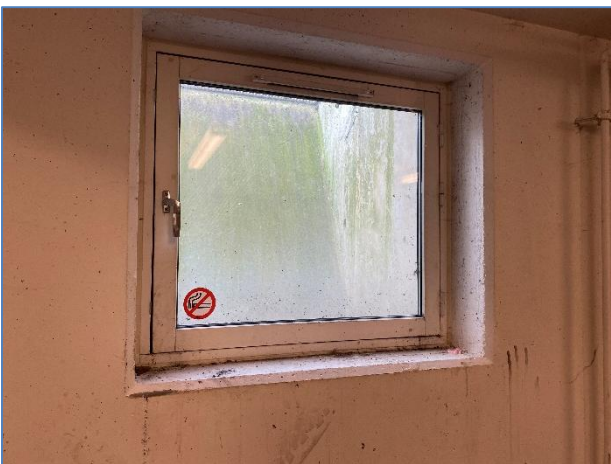
Foto 5: Kældervindue

Kældervinduer fremstår i varierende stand, og bør maleristandsættes indenfor den nærmeste fremtid.

Kældervinduer kan, hvis ønskes, indgå i projektet med udskiftning af vinduer og franske altandøre.

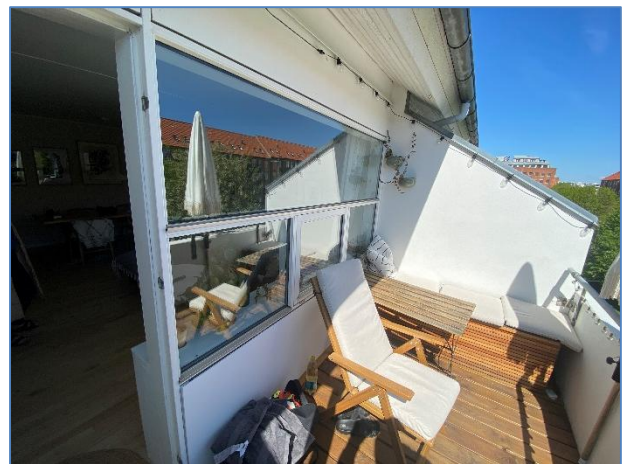
Foto 6: Altanparti

Hvor der er altaner til boligen, er vinduespartierne bygget op som elementer og her vil arbejdsomfanget til udskiftningen være større. Her skal de- og genmonteres radiator ved udskiftning af partiet.

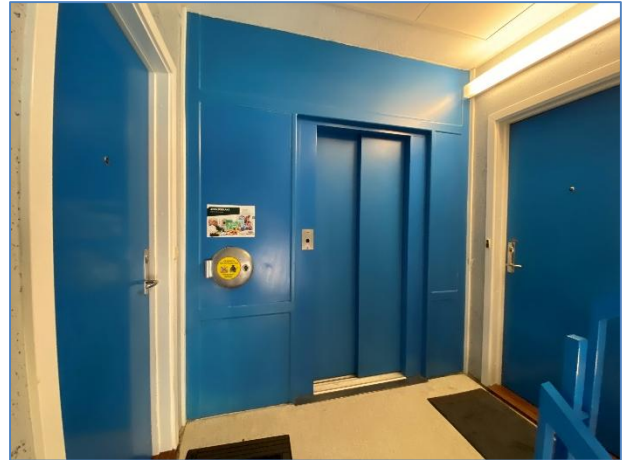
Foto 2: Elevator i opgang

Elevatorene har en alder på 30+ år og fungerer med varierende driftssikkerhed. Foreningen oplyste, at elevatorerne løbende serviceres og vedligeholdes, når de kører uhensigtsmæssigt langsomt.

Elevators levetid er oftest mellem 25-30 år, inden der skal overvejes en gennemgående renovering eller udskiftning.

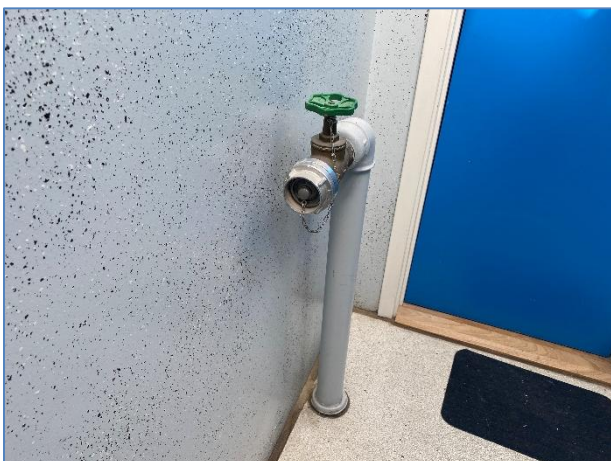
Foto 5: Stigrør i opgang

Der er stigrør i opgangene. Disse skal serviceres iht. gældende regler for at sikre funktionen.

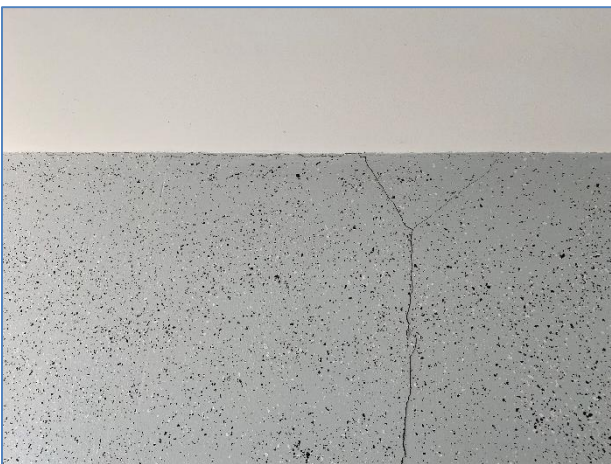
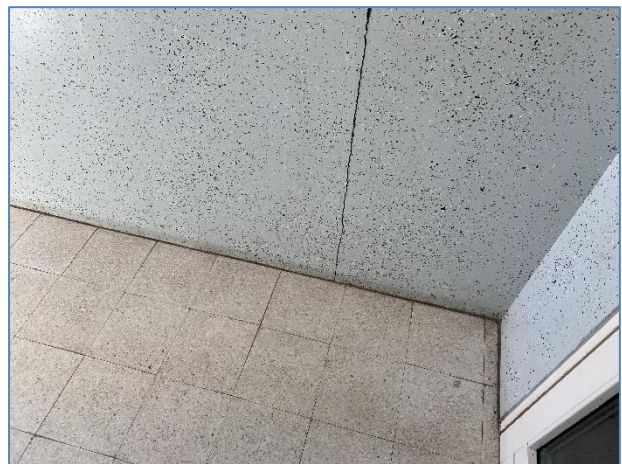
Der er i gennemgange flere steder hvor der er revner i gasbetonvægge der adskiller gennemgang og bolig. Det vurderes at være revner forårsaget af tryk fra ovenliggende etagedæk grundet manglende fjederbeslag eller elastisk fuge ved konstruktionen.

Dette forhold er af æstetisk karakter og vurderes afhængigt af revner i tilstødende bolig.

Foto 5: Revne i væg i gennemgang

Foto 6: Revne i væg i gennemgang

Dette kan udbedres ved at etablere en højelastisk fuge mellem væg og etagedæk. Revner forstærkes med rustfrit stå og pudses op.

Arbejdet kan løbende udbedres over foreningens drift.

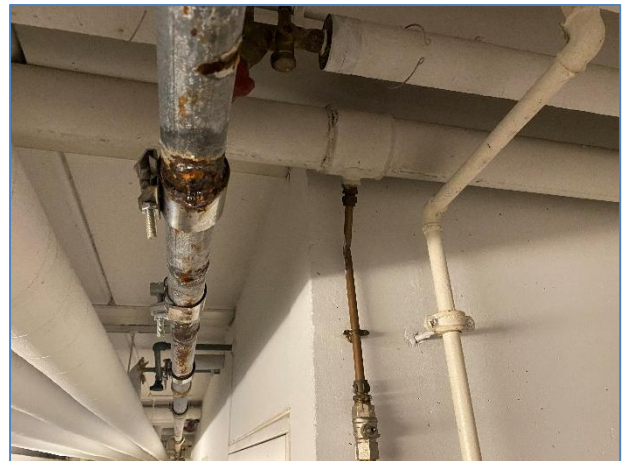
Foto 4: Utætheder på vandinstallationer

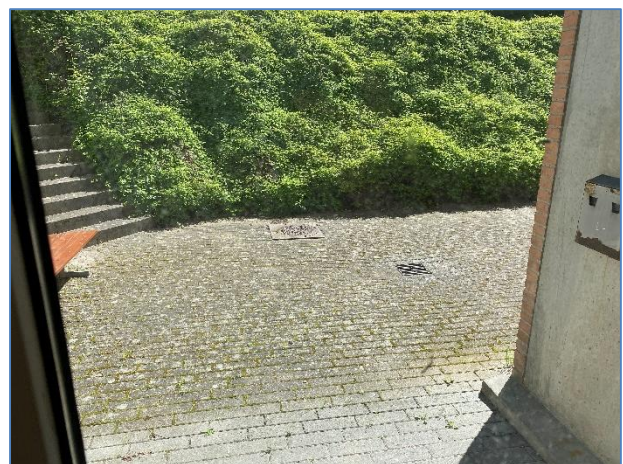
Foto 6: Terræn hælder mod brønd
