Vedligeholdelsesplan EF Aldersrogade 37-39

Juni 2024

Udført af
Tim Sommer

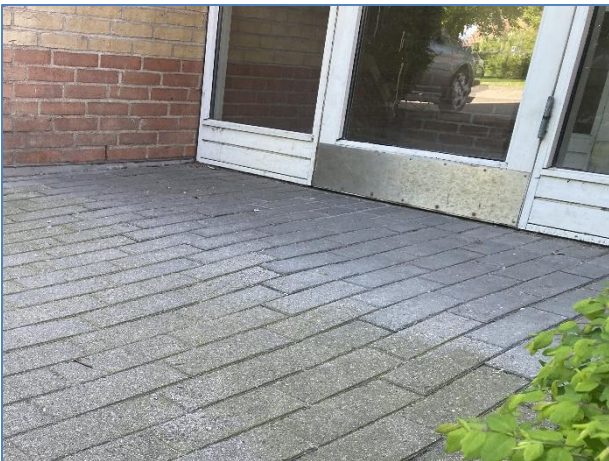
Foto 3: Niveaufri adgang ved opgange

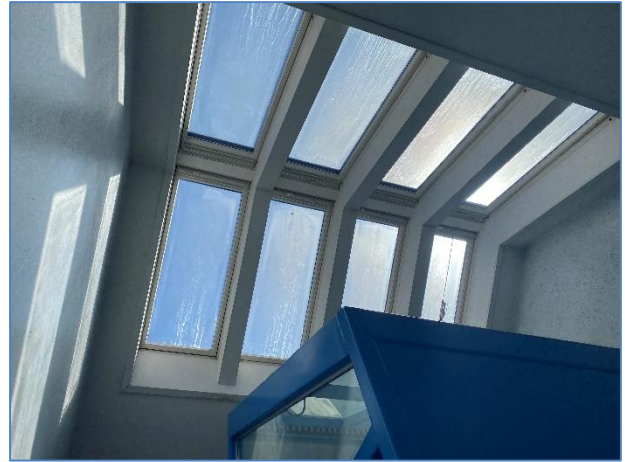
Foto 2: Vinduesparti i opgang

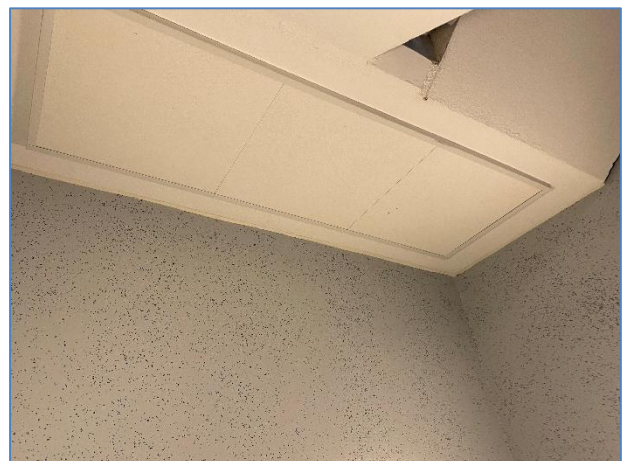
Foto 6: Akustikplader på underside repos

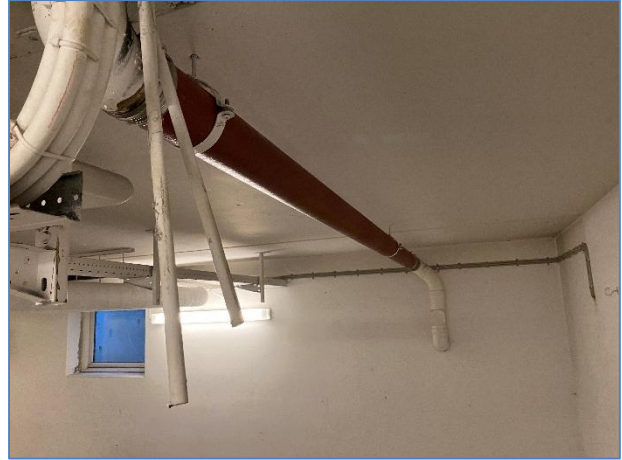
Foto 2: Faldstamme i kælder

Der er flere steder udført partielle udskiftninger af faldstamme i kælderen.

Store dele af installationen er skjult i rørkasser, skabe mv., der giver øget risiko for at utætheder ikke opdages i tide.

Der anbefales at der foretages en tv-inspektion af ejendommens faldstammer for at fastlægge tilstanden af faldstammer i køkken og badeværelse.

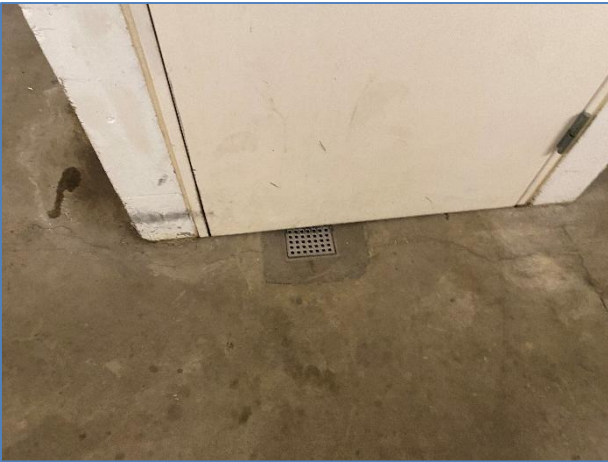
Foto 3: Gulv afløb i kælder

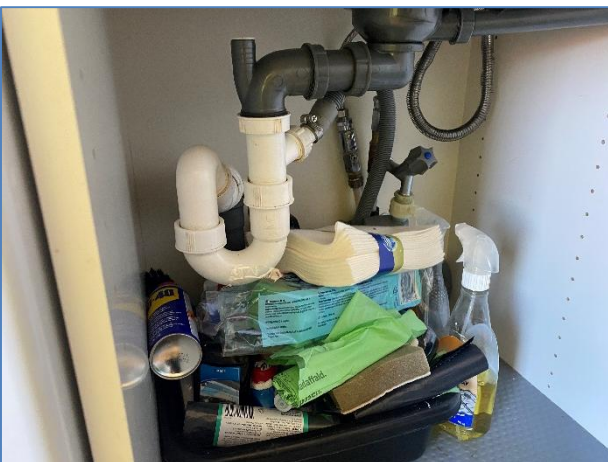
Foto 5: Afløb under køkkenvask

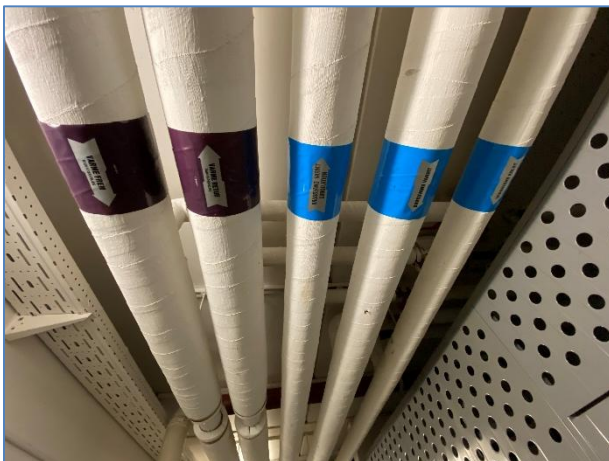
Foto 5: Fordelingsledninger i kælder

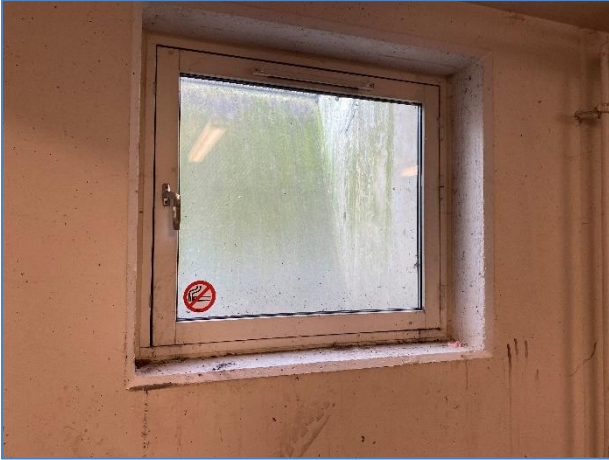
Foto 1: Kældervindue ved lyskasse

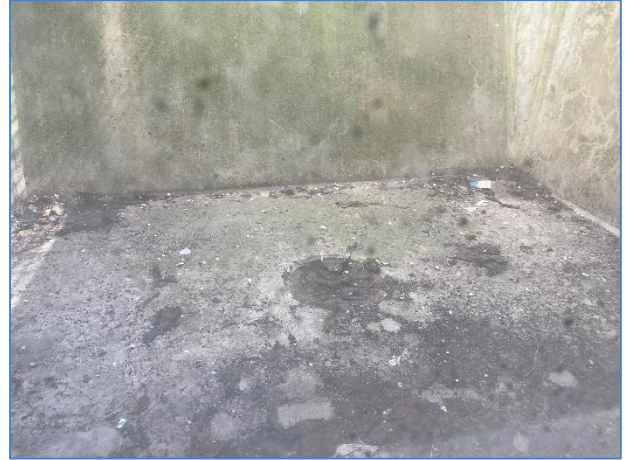
Foto 2: Afløb i lyskasse

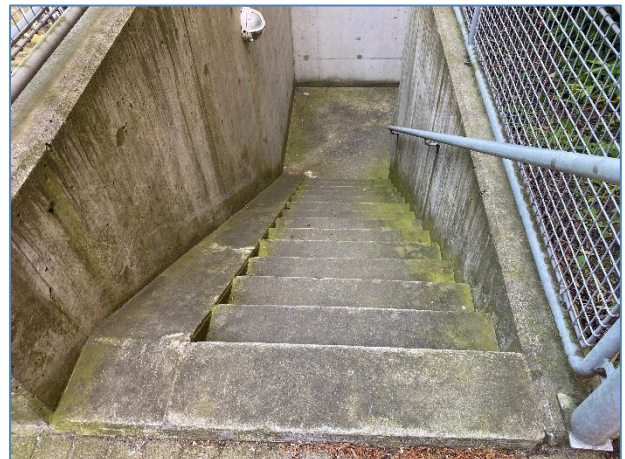
Foto 6: Kældertrappe med afløb
