Vedligeholdelsesplan EF Aldersrogade 37-39

Juni 2024

Udført af
Tim Sommer

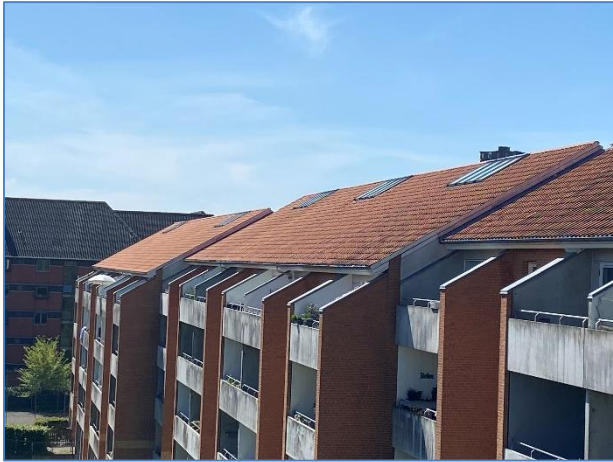
Foto 1: Taget i sin helhed

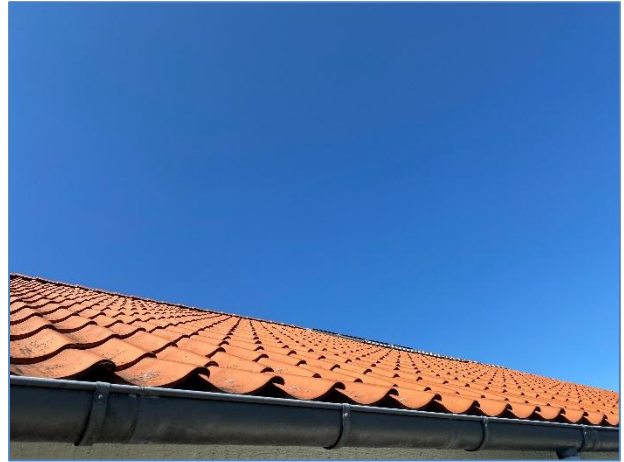
Foto 2: Tagflade

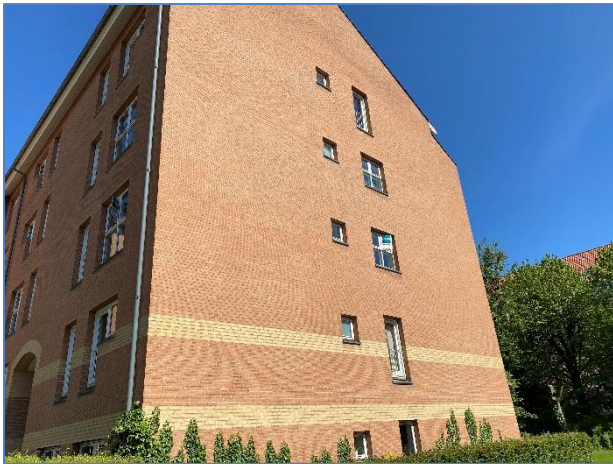
Foto 3: Gavl

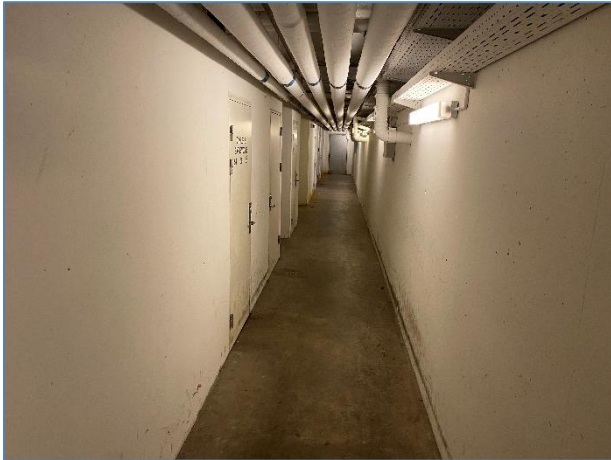
Foto 1: Kældervægge

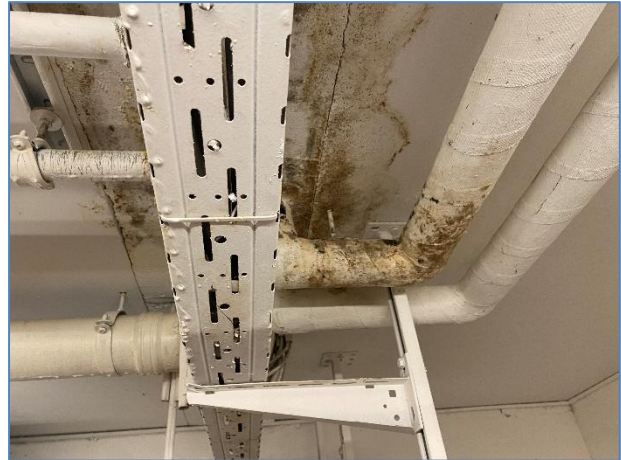
Foto 2: Loft i kælder

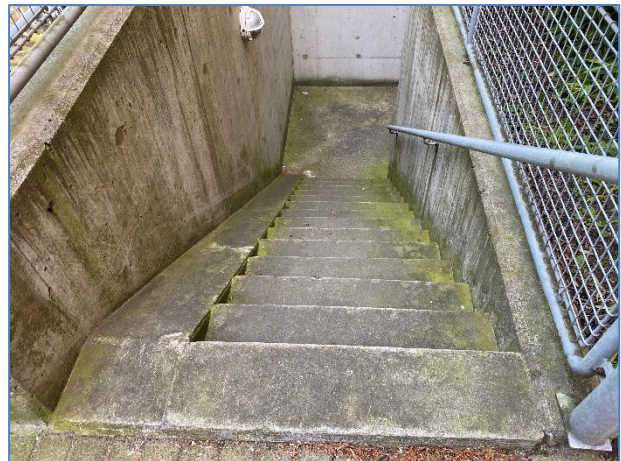
Foto 4: Kældertrappe

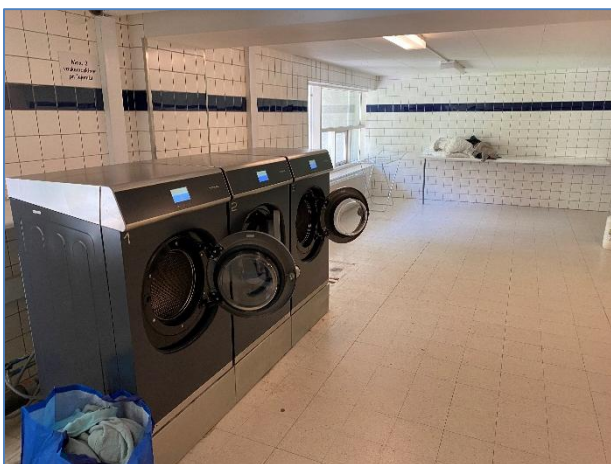
Foto 5: Vaskeri

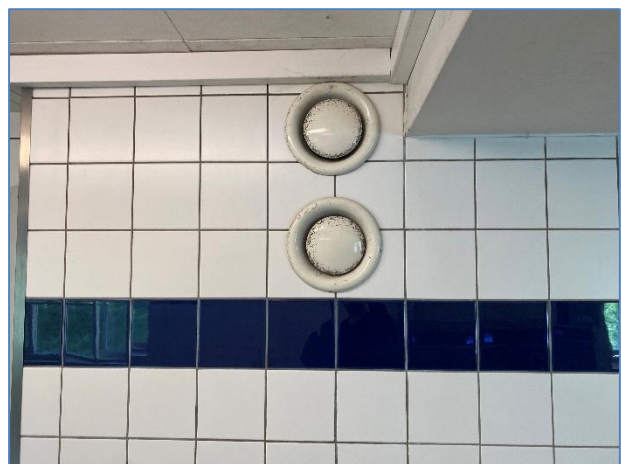
Foto 6: Ventilation i vaskeri

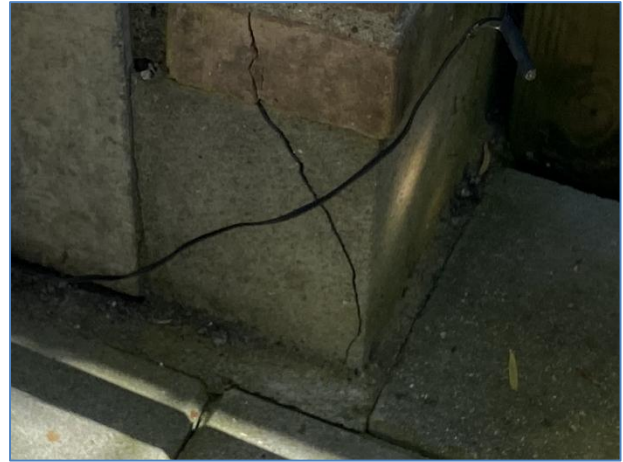
Foto 2: Sokkel mod gård

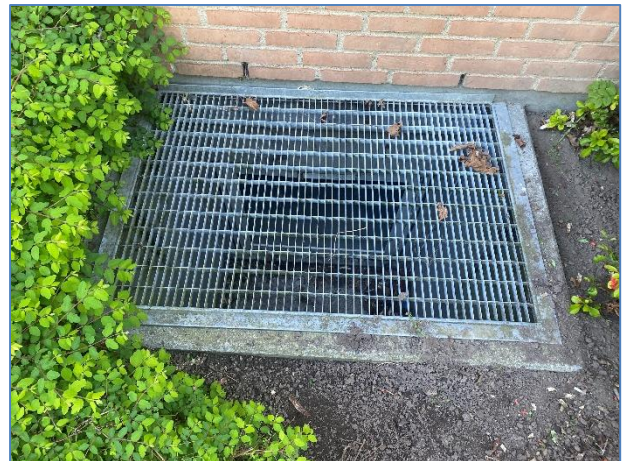
Foto 4: Lyskasse

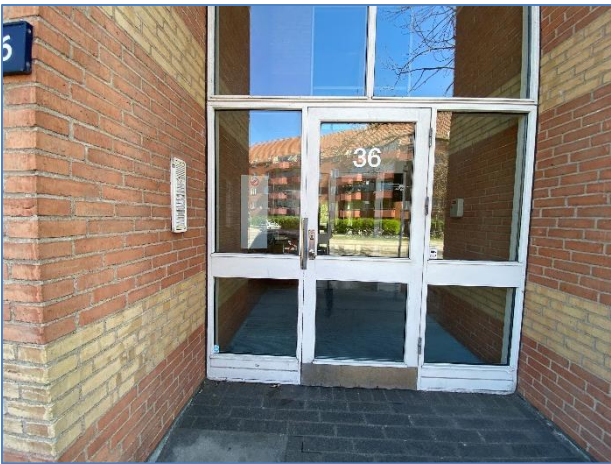
Foto 3: Hovedindgangsdør

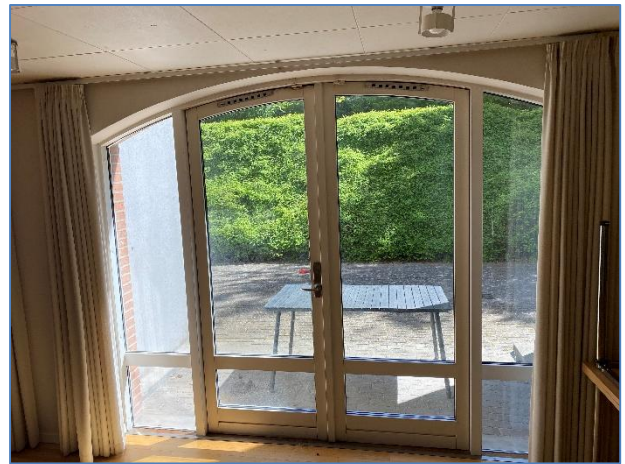
Foto 4: Dør i fælleslokale

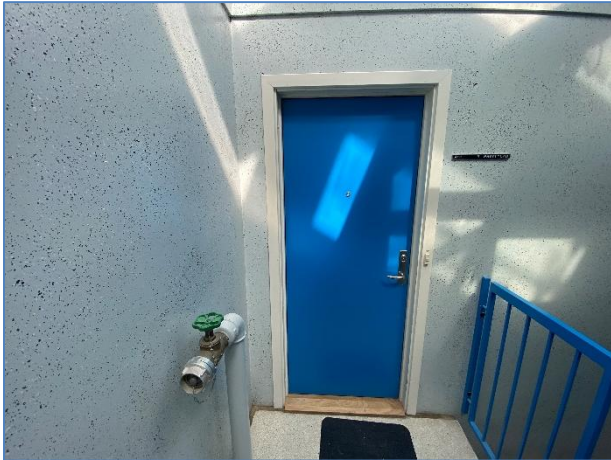
Foto 1: Opgangsdør

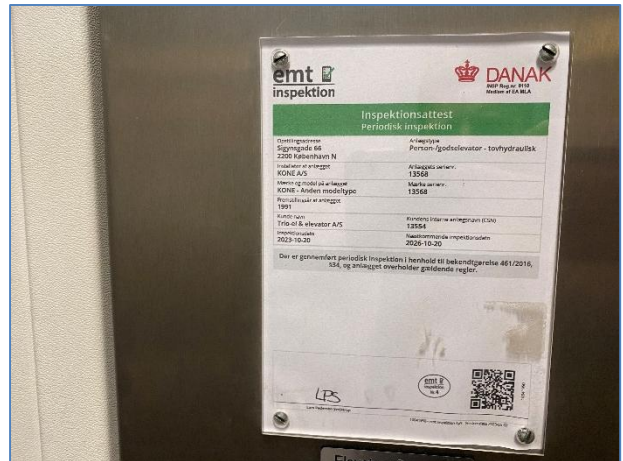
Foto 4: Inspektionsattest

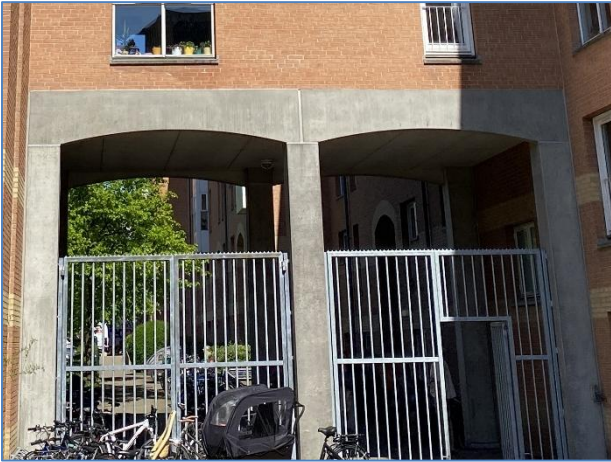
Foto 1: Gennemgang i sin helhed

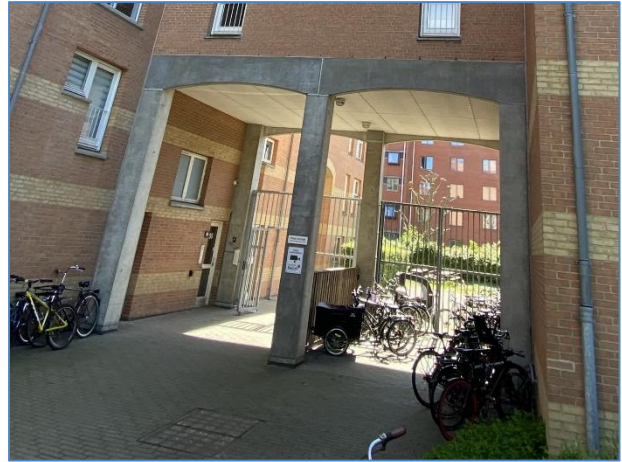
Foto 2: Gennemgang i sin helhed

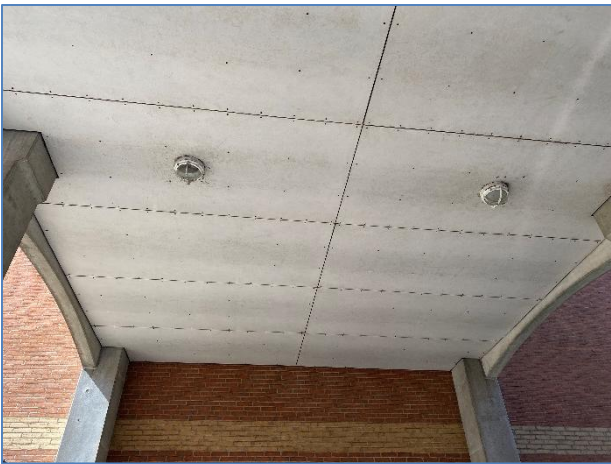
Foto 3: Loft i gennemgang

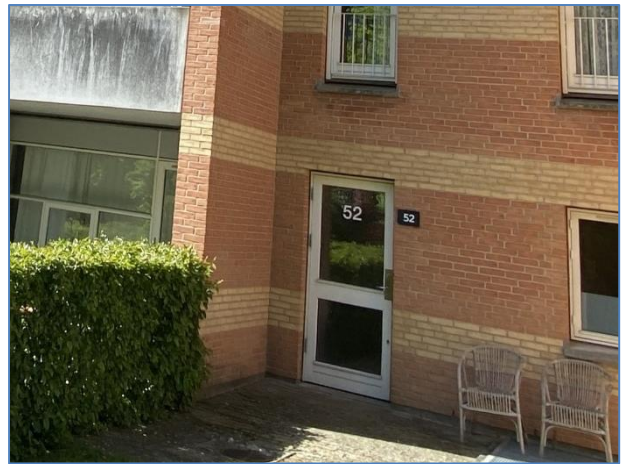
Foto 4: Dør til gennemgang

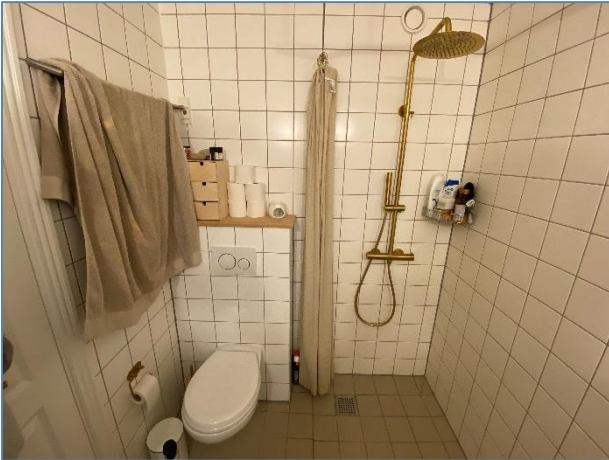
Foto 1: Badeværelse i sin helhed

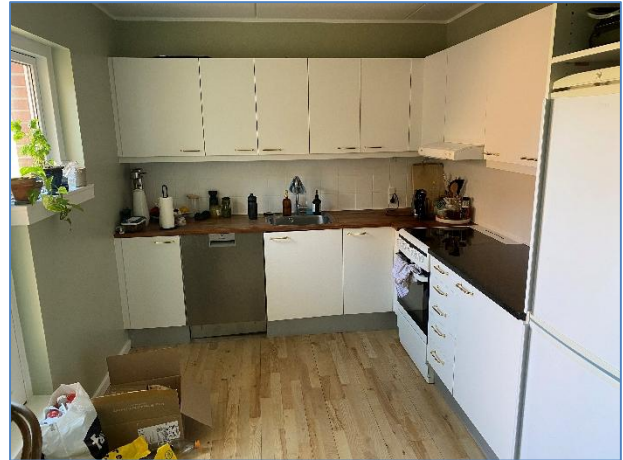
Foto 2: Køkkenet i sin helhed

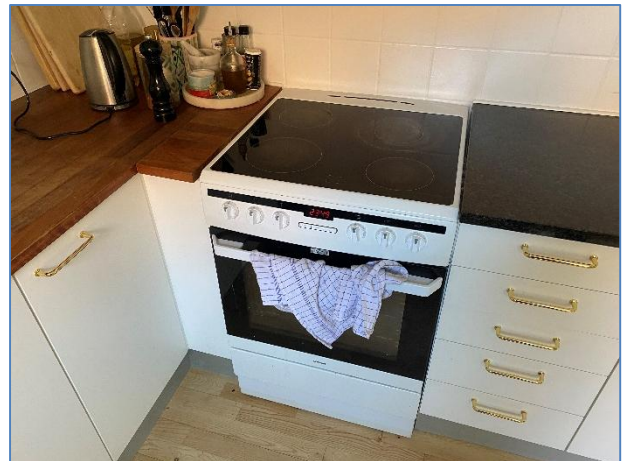
Foto 4: Komfurer

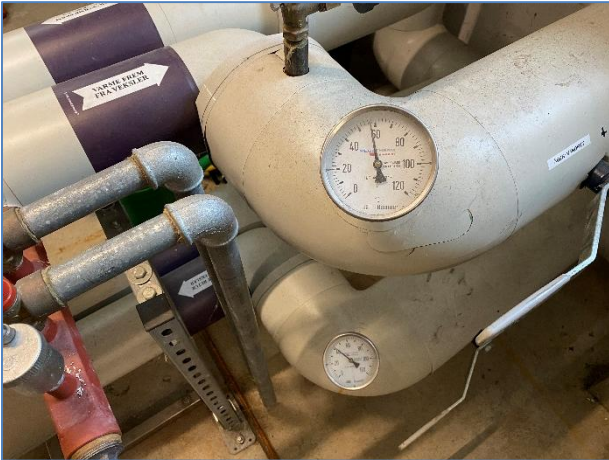
Foto 1: Frem- og returtemperatur fra veksler

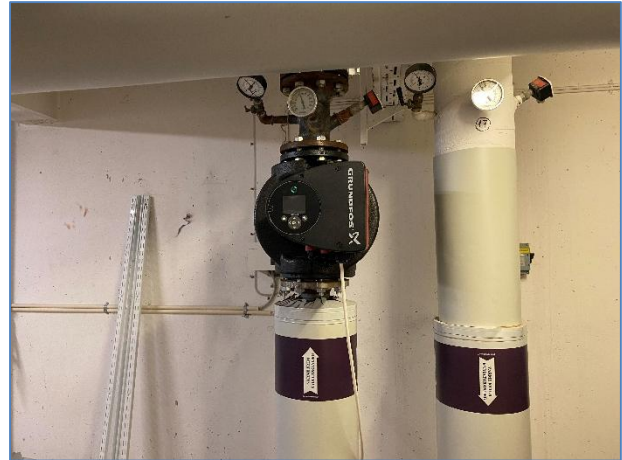
Foto 2: Cirkulationspumpe

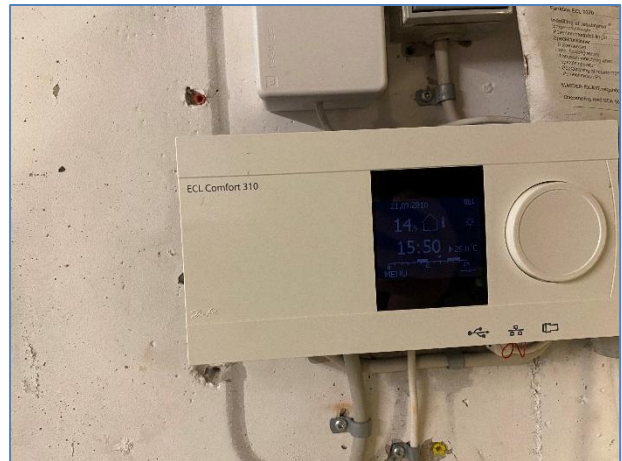
Foto 4: Klimastatstyring

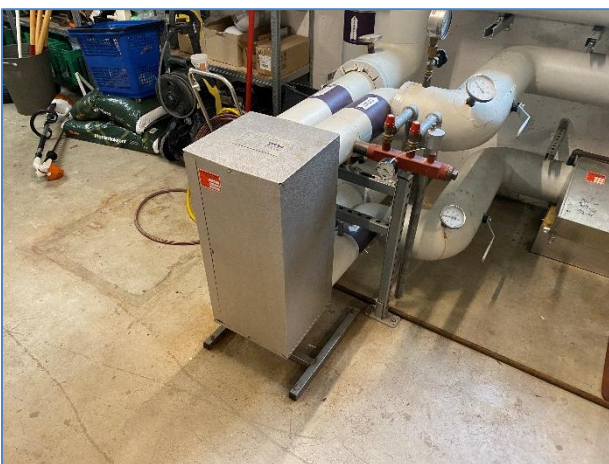
Foto 5: Veksler

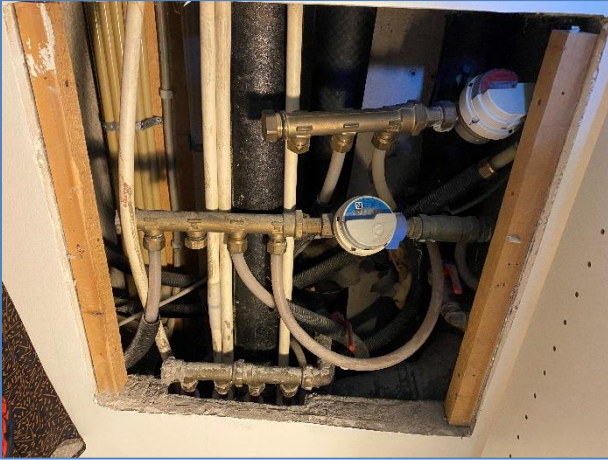
Foto 1: Faldstamme i bolig

Der er flere steder udført partielle udskiftninger af faldstamme i kælderen.

Der anbefales at der foretages en tv-inspektion af ejendommens faldstammer for at fastlægge tilstanden af faldstammer i køkken og badeværelse.

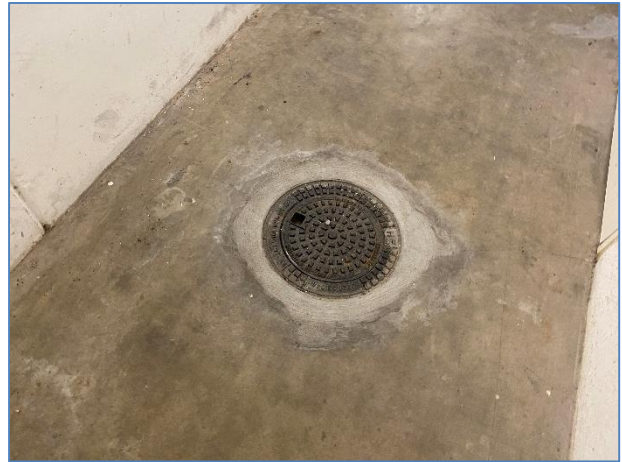
Foto 4: Rensebrønd

Det vil være hensigtsmæssigt, at der udføres en TV-inspektion af kloaksystemet, for derved at få afdækket eventuelle brud og sætninger samt øvrige skader, der kan give fugtskader, problemer med rotter osv. Det anbefales, at der udføres en TV-inspektion hvert 10. år.

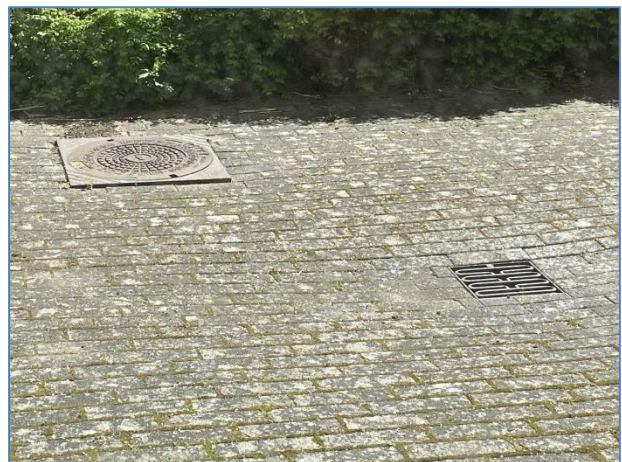
Foto 6: Rist i gård

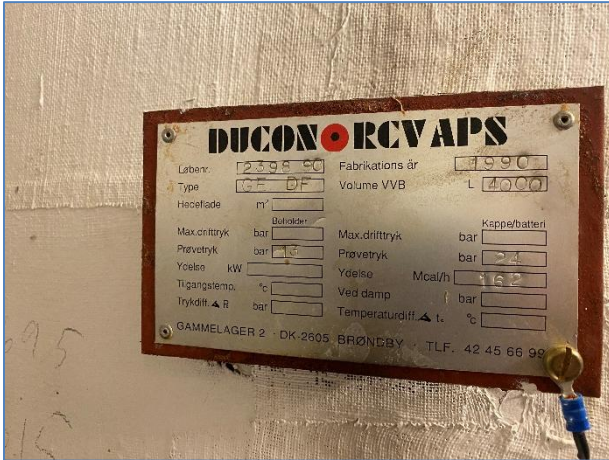
Foto 1: Plade på VVB

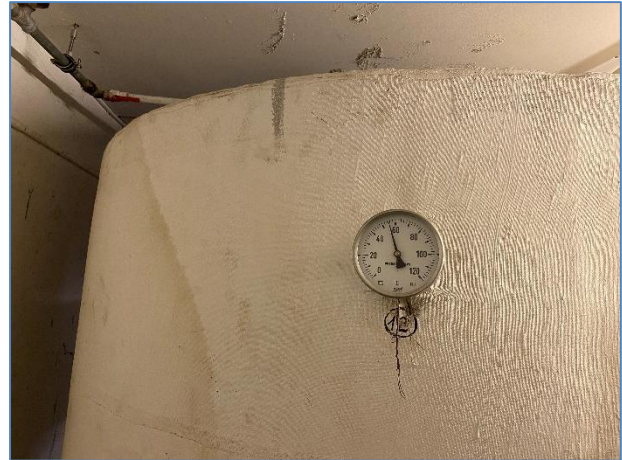
Foto 2: Temperatur i VVB

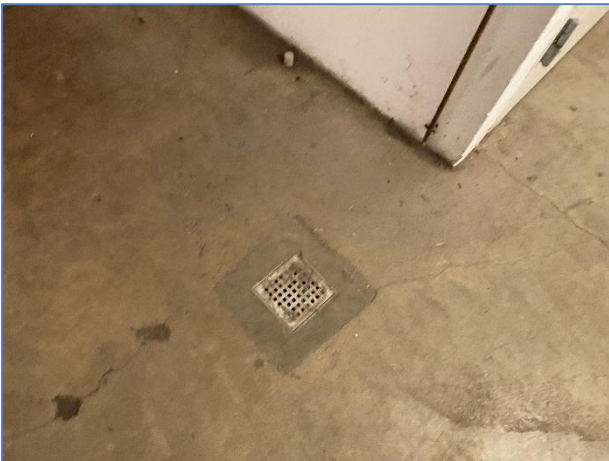
Foto 3: Afløb i kælder

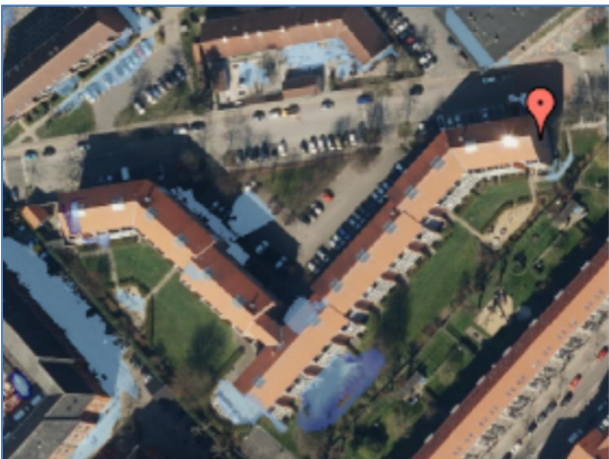
Foto 5: Risiko for oversvømmelse ved kraftig regn
